Fine Tuning

Fine Tuning kann an drei Stellen durchgeführt werden

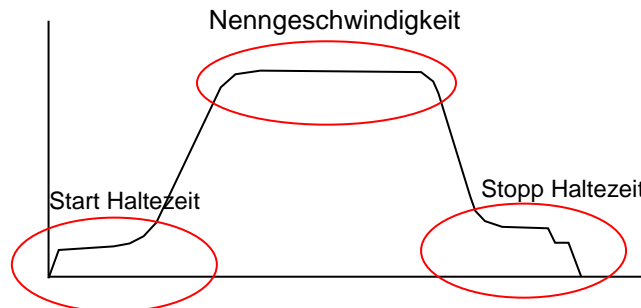
1) START: Der Fahrkorb startet schnell und danach erst beschleunigt er sanft

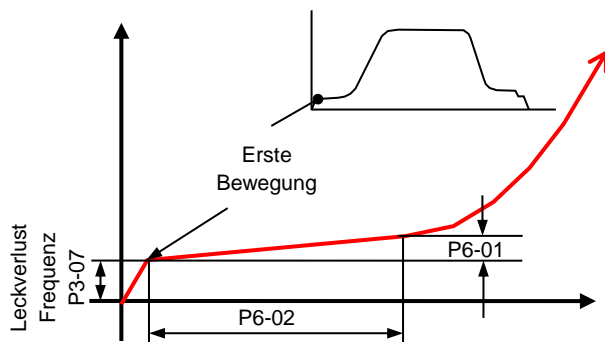
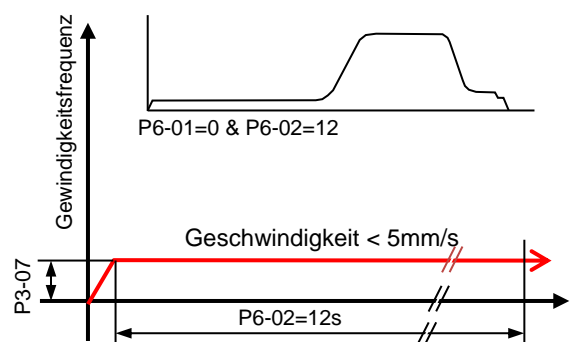
- Werte von P6-01 und P6-02 aus dem Programmiermenü notieren.
- P6-01 auf 0.0Hz und P6-02 auf 12.0s setzen.
- Den unbelasteten Fahrkorb mit Nenngeschwindigkeit fahren lassen. Der Fahrkorb wird auf der Etage stehen bleiben oder sich für 12s langsam aufwärtsbewegen und dann richtig losfahren.

d) P3-07 (Leckverlust Frequenz) so einstellen, dass der leere Fahrkorb ca. 5mm/s (=0.005m/s) oder weniger während den 12s fährt.

Wie? Aufwärtssignal für Nenngeschwindigkeit geben. Bewegung des Fahrkorbs beobachten und nach 10s die Fahrt abbrechen. Der Fahrkorb soll keine Nenngeschwindigkeit fahren.

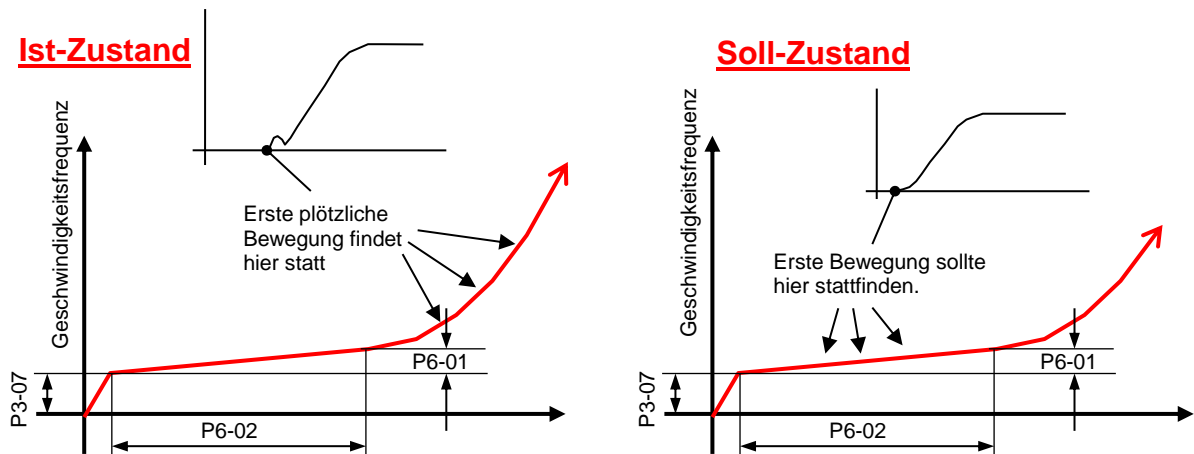
2) START: Nach starten des Motors bleibt der Fahrkorb auf der Stelle stehen und fährt dann (nach 3 bis 10s) mit einem Ruck an

Grund: P3-07 (Leckverlust Frequenz) ist zu niedrig eingestellt und daher findet der Start erst während der Beschleunigungsphase statt. Der Start sollte während der Phase der Start Haltezeit stattfinden.

Abhilfe: P3-07 (Leckverlust Freq.) richtig einstellen (Siehe Abschnitt 1)

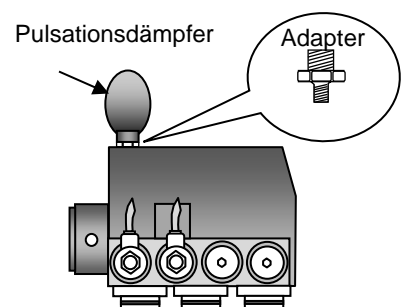
Grund 2: Geringe Motor und/oder Pumpenleistung

Abhilfe: Anschließen eines Pulsationsdämpfers am Z1 Anschluß auf der Rückseite des Ventils.

Wie? Kugelhahn schließen→ Notablaß betätigen, um das Ventil drucklos zu machen→ Verschlusschraube am **Z1** Anschluss entfernen→ Anschließen des Pulsationsdämpfers mittels eines Adapters (Doppelnippel ¼" auf ½") und Dichtungen.

Abhilfe: Anschließen eines Pulsationsdämpfers am Z1 Anschluß auf der Rückseite des Ventils.

Wie: Kugelhahn schließen → Notablaß betätigen um das Ventil drucklos zu machen → Verschlusschraube am Z1 Anschluss entfernen → Anschließen des Pulsationsdämpfers mittels eines Adapters (Doppelnippel ¼" auf ½") und Dichtungen.

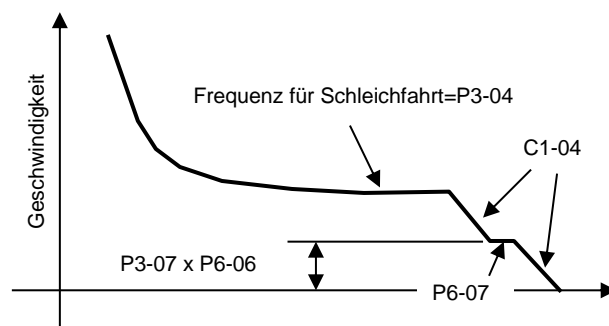
7) SOFT STOP: Der Fahrkorb überfährt die Haltestelle

Grund: Stopp Haltezeit Parameter falsch gesetzt

- C1-04** um 0.2s verringern
- P6-06** um 0.1 verringern
- P6-07** um 0.1s verringern
